Joachim Grillenberger :: GFA :: Paul Scherrer Institut

Zusammenfassung Böttstein Workshop 2017 Hochstromprotonenanlage

Hochstromprotonenanlage

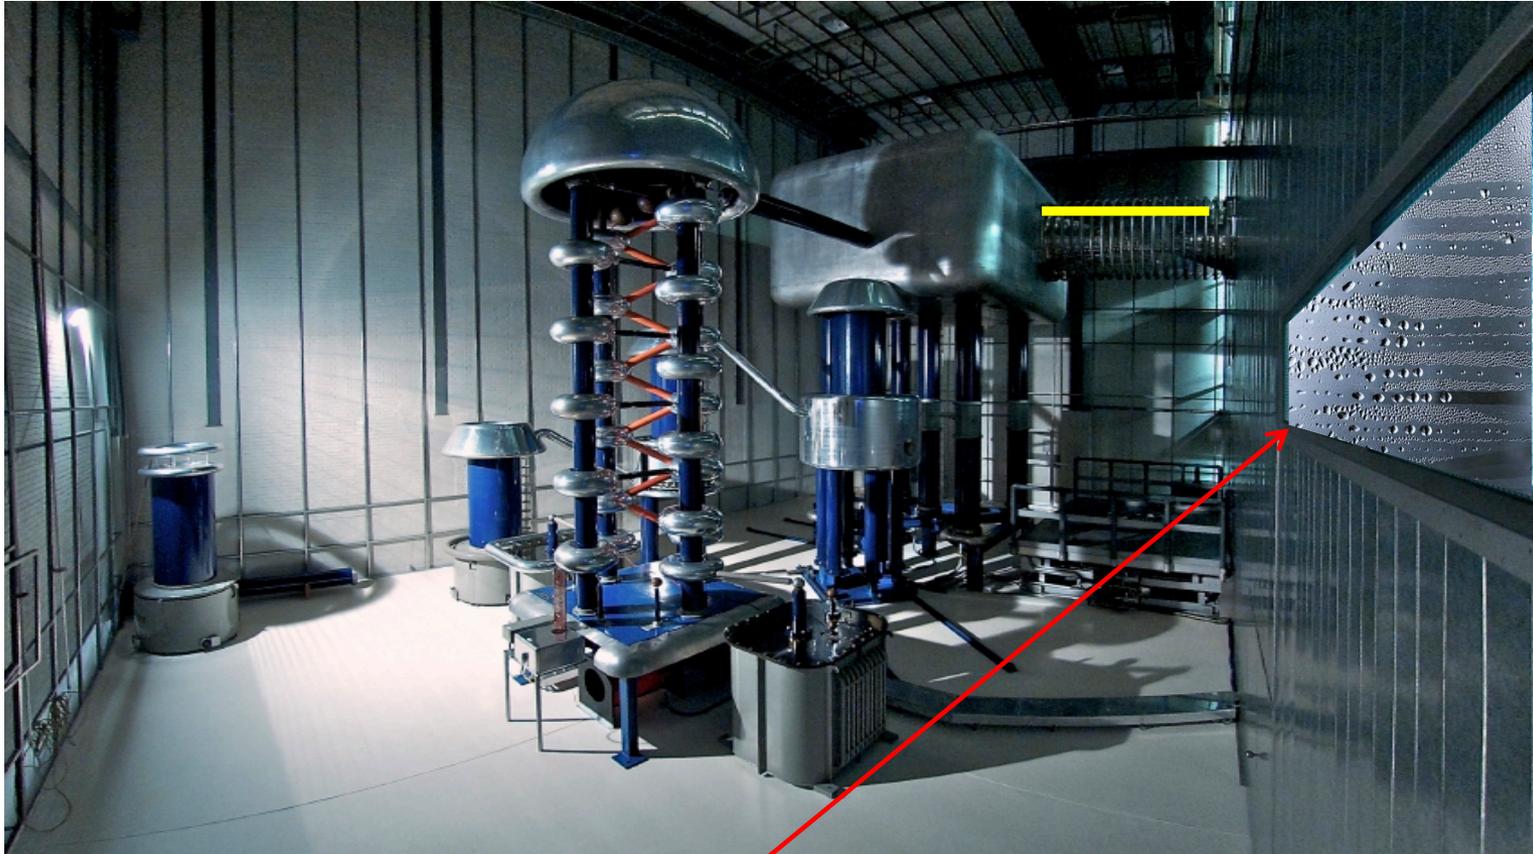
Cockcroft-Walton (1984)

$E_{\max} = 870 \text{ keV}$, $I_{\max} = 30 \text{ mA}$ Verfügbarkeit 99% (2004-2017)

- Klimatisierung (hohe Luftfeuchtigkeit im Sommer, häufige Überschläge)
- 20 Ersatzdioden (1 Tag Unterbruch)
- 2 Ersatz-Trenntrafos (3-4 Tage Unterbruch)
- Beschleunigungsrohr (Al_2O_3 – Keramik und Plexiglas. **2-4 Wochen Stillstand**)
- « Drahtlose » Datenübertragung (Kriechströme entlang der Lichtleiterkabel)

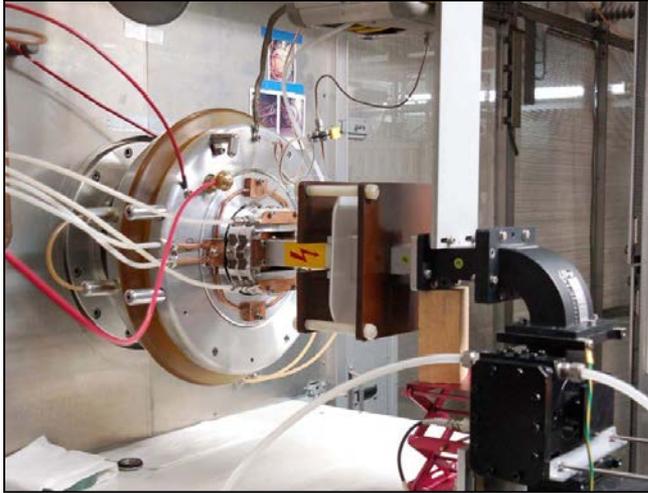
Neue ECR-Ionenquelle (seit 2009)

- Längere Serviceintervalle (> 8 Wochen)
- Höhere (Strahl-) Stabilität
- Höherer Protonenanteil (80% statt 33%)
- Bessere Strahlqualität (kleinere Emittanz)
- Bis zu 2.7 mA aus Injektor 2

Verfügbarkeit: 97% (2010 - 2016)

- AlN-Keramik (Plasmatopf): 2 Stunden Unterbruch
- EVEX-Wechsel: 4-6 Stunden
- Mikrowellenverstärker: 1 Stunde (3 Ersatz-> SSD in Entwicklung)
- Magnetron: 4 Stunden Unterbruch (5 Ersatzteile)

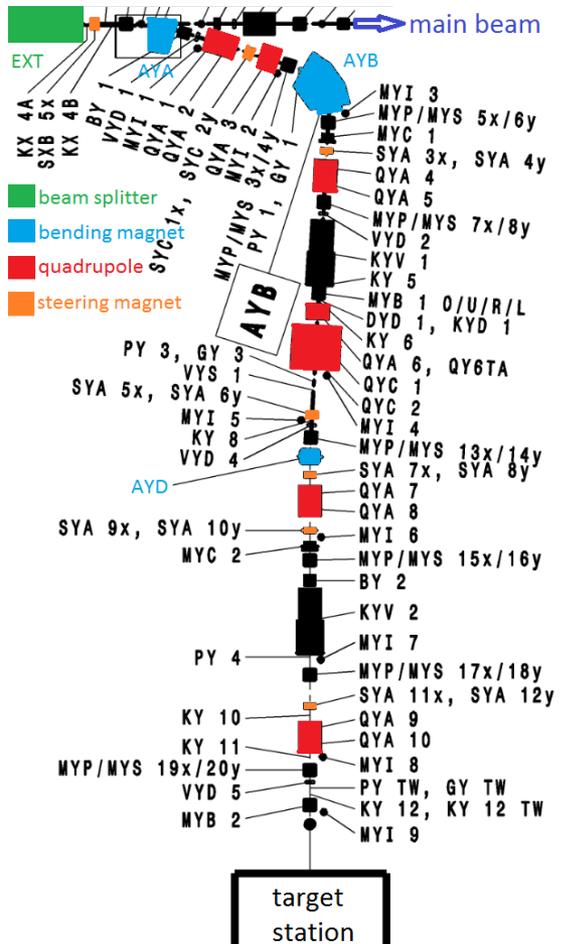
Strahllinie Splitter bis Targetstation

- Dokumentation
- Alte Vakuumsteuerung
- Energie: 72/40 MeV
- Keine Diagnostik direkt vor Target
- Strahlprofil: Drahtsonden revisionsbedürftig (wie alle anderen auch....)

- Diagnostik vor Target
- Bahndynamik für:
 - Standardprozedur für Operation
 - Machine learning

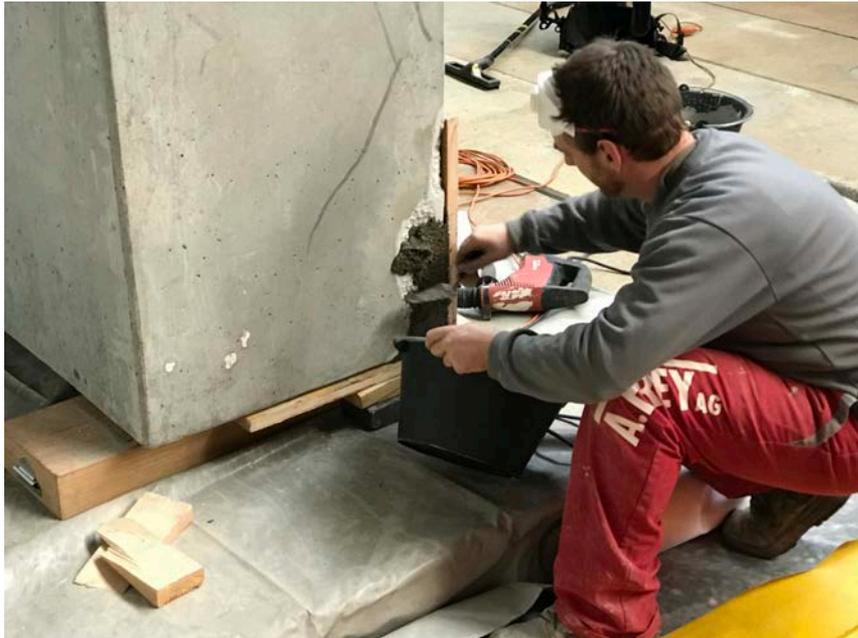
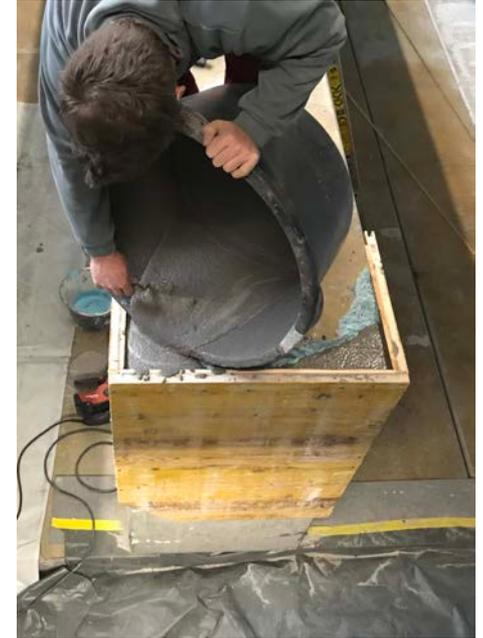
Dachbalken Re-Profilierung (Start im SD 2018)

- Sanierung von drei Dachbalken abgeschlossen.
- Metalplatten von 3mm Dicke abkanten und anbringen
- Bis jetzt **kein Betonabfall**
- Keine Inkorporationen
- Projektende: 2024?

Reprofilierung und Reparatur mit Fließmörtel

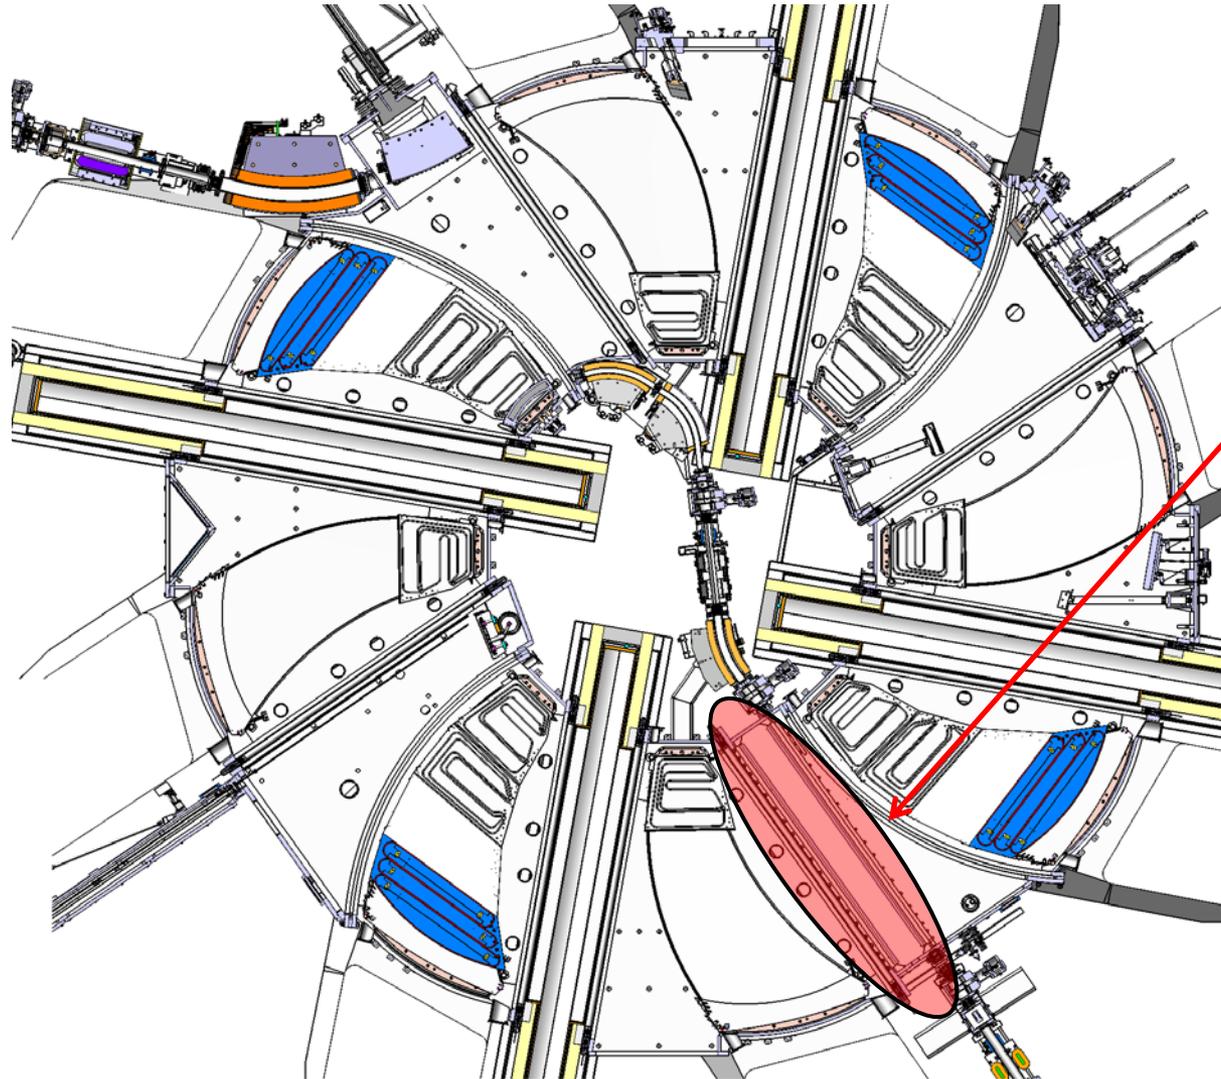
Ring Zyklotron – Kavität 5

Kavität 5
150 MHz Flattop

Multipactoring, Sekundärelektronenemission, HF-Auskopplung

Bei einem Ausfall von Kavität 5 sind maximal $800 \mu\text{A}$ Strahlstrom möglich. $1000 \mu\text{A}$ bei 700 nA Verlusten.

- Hohe mechanische Beanspruchung des Reinaluminiums (34 Jahre alt)
- Materialermüdung
- Altes Hydrauliksystem
- Löcher / Kratzer in Dichtflächen
- Druck auf Kissendichtung kann nicht weiter erhöht werden
- Elektroden «locker»
- Plasma an den Elektroden

irreparabel

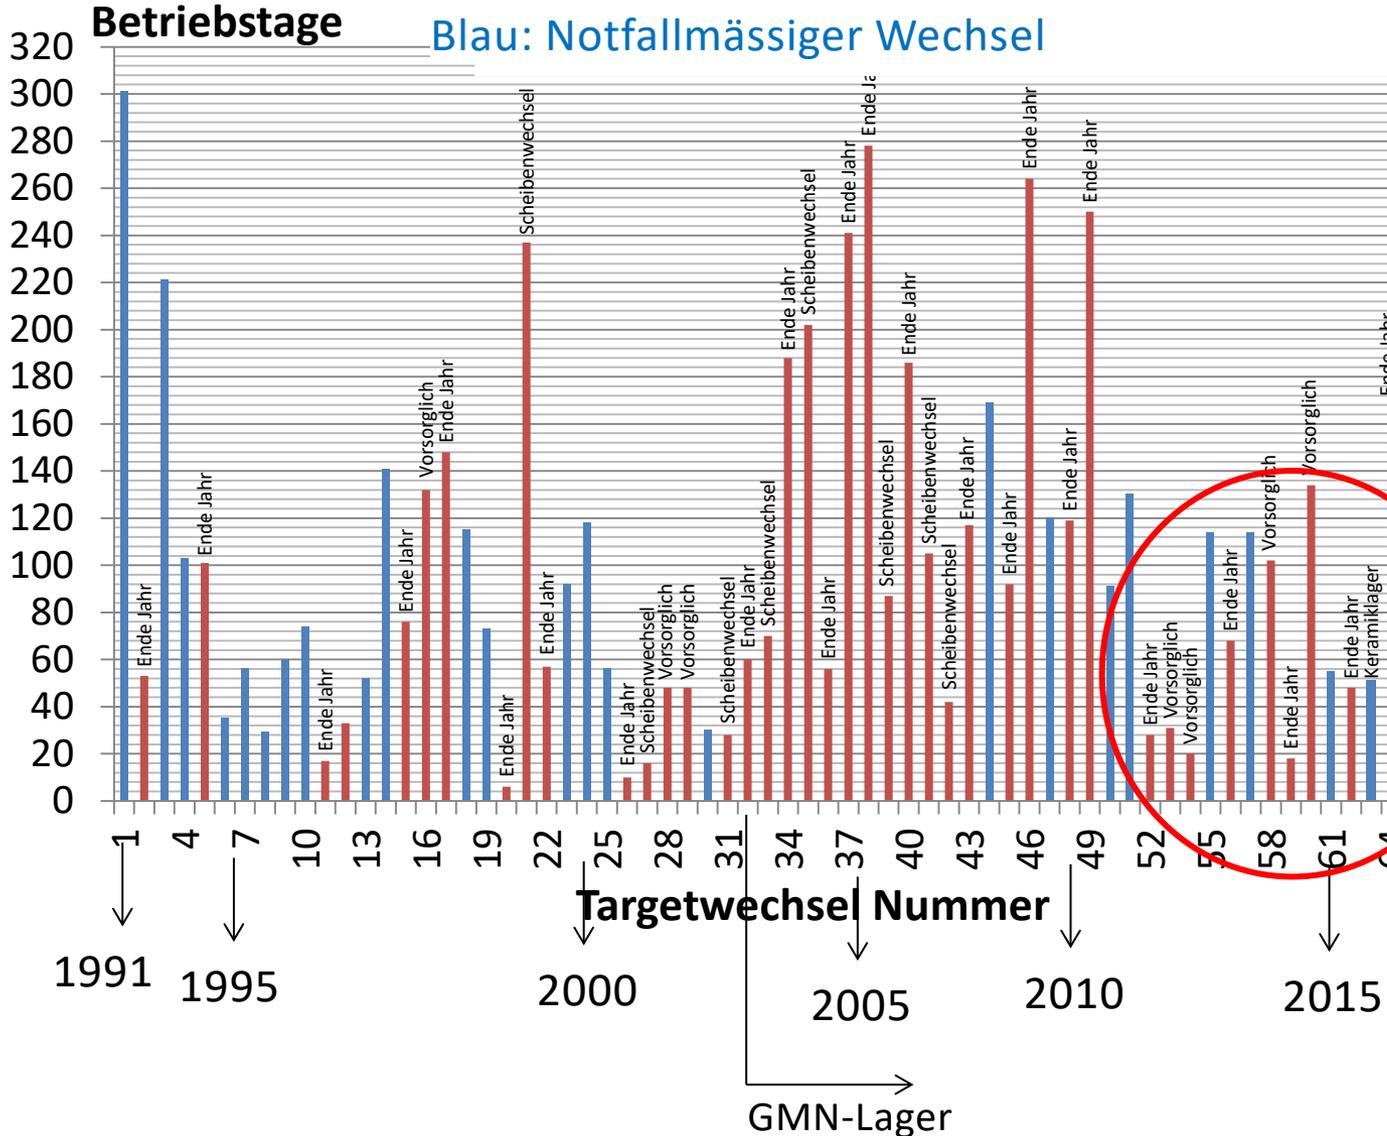
Statistik Lager Target E

Lager TgE
hielt ab Juni
2016 durch!

Eindruck:
kürzere Lager-
lebensdauer

- höherer Strom (?)
- UCN Betrieb (?)
- hohe DL am Lager
