Joachim Grillenberger :: GFA :: Paul Scherrer Institut

Zusammenfassung Böttstein Workshop 2017 Hochstromprotonenanlage

Hochstromprotonenanlage

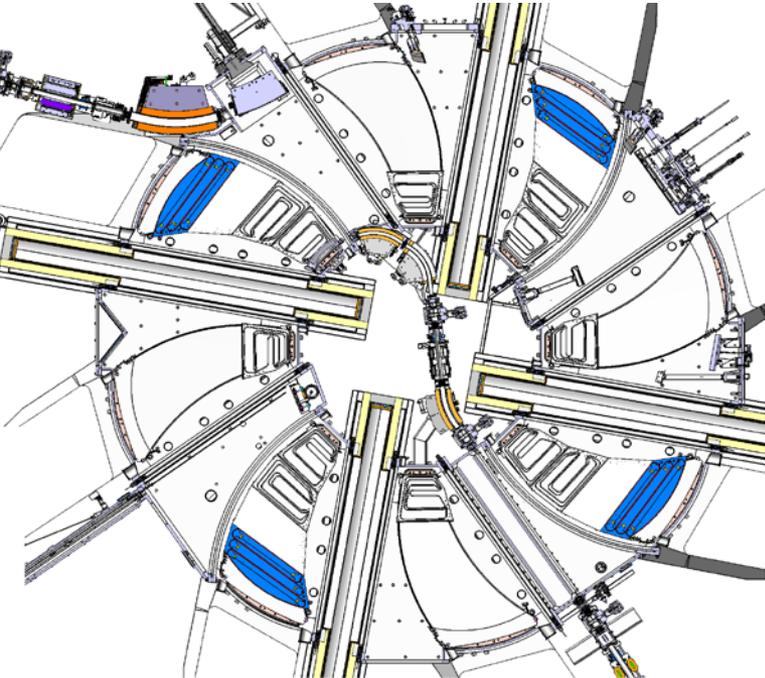
Indiumdichtungen

- Jährlicher Wechsel O-Ringe, Dosisbelastung
- zu wenig Knowhow am PSI

Diagnostik (Dokumentation, Ersatzteile, Personal)

- Maschinenschutz
- Ringsonden revisionsbedürftig
- Strahldynamik

Trimmspulen

- Ersatz
- «Feldemission» -> Plasma

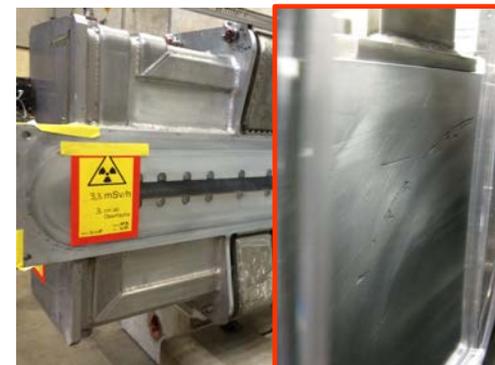
Ring Zyklotron – Kavität 5

Kavität 5
150 MHz Flattop

Multipactoring, Sekundärelektronenemission, HF-Auskopplung

Bei einem Ausfall von Kavität 5 sind maximal $800 \mu\text{A}$ Strahlstrom möglich. $1000 \mu\text{A}$ bei 700 nA Verlusten.

- Hohe mechanische Beanspruchung des Reinaluminiums (34 Jahre alt)
- Materialermüdung
- Altes Hydrauliksystem
- Löcher / Kratzer in Dichtflächen
- Druck auf Kissendichtung kann nicht weiter erhöht werden
- Elektroden «locker»
- Plasma an den Elektroden

irreparabel

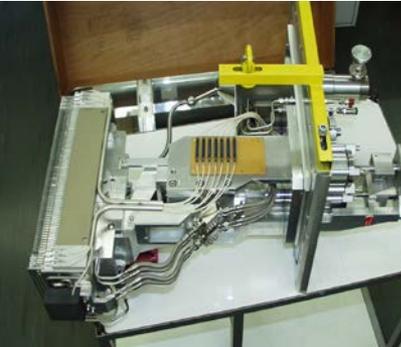
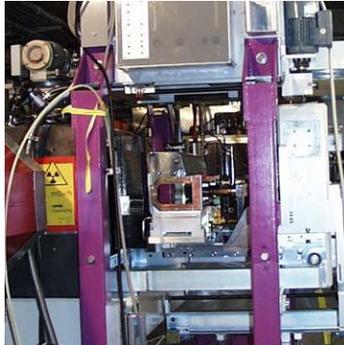
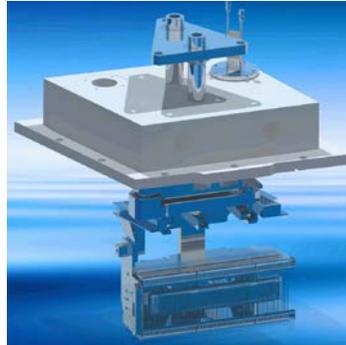
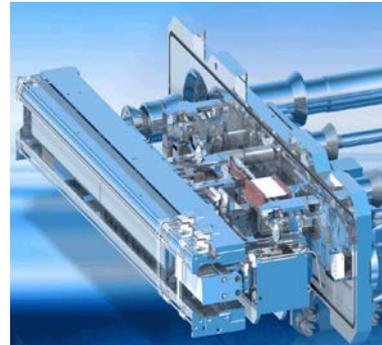
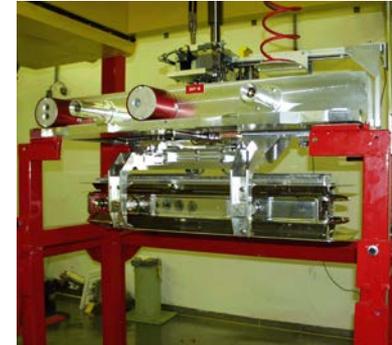
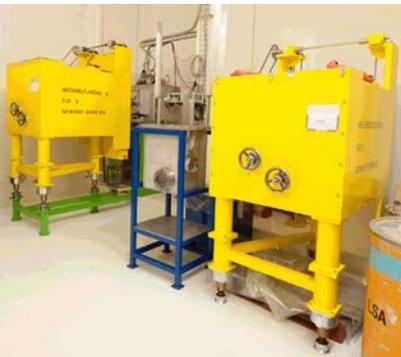
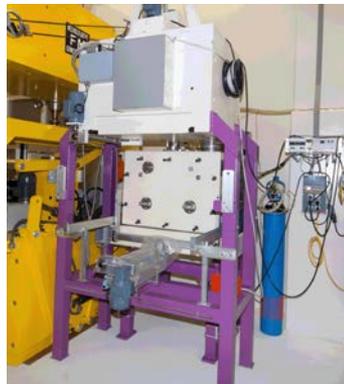
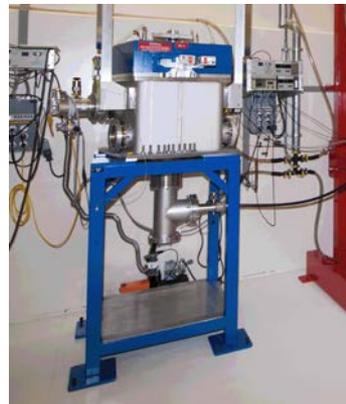
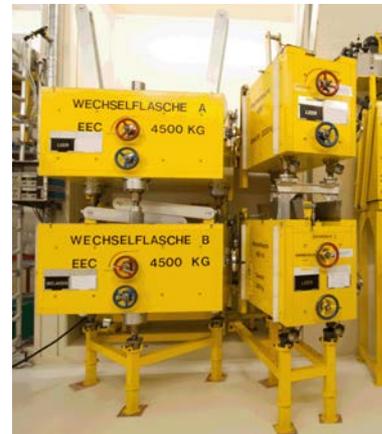
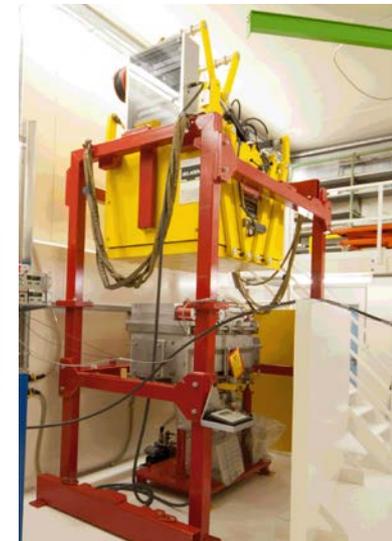
Elektrostatische Elemente

- Jeweils mindestens ein Ersatzelement (24h für Wechsel)
- Reparaturdauer 2 – 3 Tage (ATEC)
- **Kein Ersatz für Vorwiderstände (Eigenentwicklung)**

Status: **unkritisch**, Weiterentwicklung: **Extrem aufwendig**

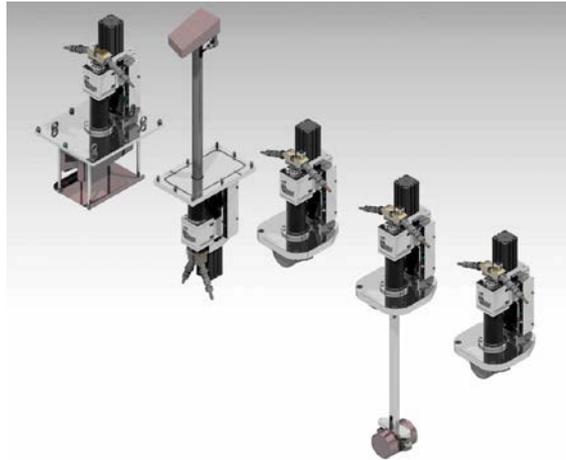
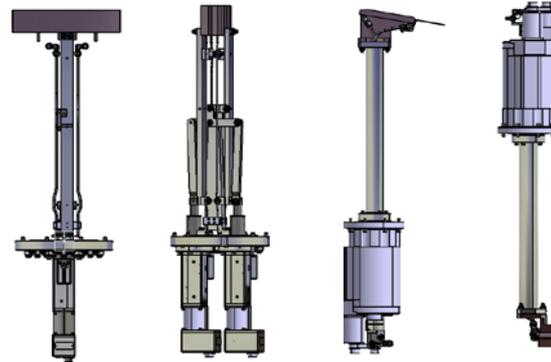
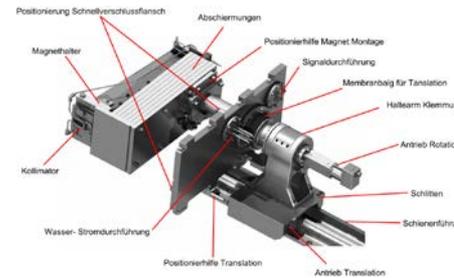
Zyklotroneinbauten

Strahlstopper / Kollimatoren / Antriebe / Spezialmagnete

Element	Ersatz
BW2	✓
BI1	✓
BX1	✓
BY1/2	✓
BN5	✓
KIP2	✓
KIP4L/R	✓
KIV5U/O	✓
FM	✓
Wechselflaschen AXA / AXB	✗

Status: befriedigend

- Ersatzteile grösstenteils vorhanden
- 50% dokumentiert (CAD)
- Antriebe standardisiert

bedenklich

- Controls (Ansteuerung Antriebe)
- Ersatz U. Frei (derzeit G. Gamma)

Support muss von der neuen Organisation gewährleistet werden.
